Ψηφιακά υπογεγραμμένο από VASILEIOS PAVLOU
Ημερομηνία: 2018.07.13 07:51:33 EEST
Αιτία: ΑΡΙΘΜΟΣ ΕΠΙΧΡΗΜΑΤΩΣΕΩΝ
«ΕΡΓΟ: «ΑΝΤΙΚΕΡΑΦΗ
και εξωτερικοί χρωματισμοί στο κτήριο των
ΓΑΚ-Αρχείων Ν.Εύβοιας στη Χαλκίδα»

Τ Ε Χ Ν Ι Κ Η Π Ε Ρ Ι Γ Ρ Α Φ Η

Αντικείμενο της παρούσας Τεχνικής Περιγραφής είναι οι εργασίες επισκευής των κουφωμάτων, του ξύλινου πατώματος και οι εξωτερικοί χρωματισμοί στο κτήριο των ΓΑΚ -Αρχείων Ν. Εύβοιας επί της οδού Τζαβέλα 5 στη Χαλκίδα.

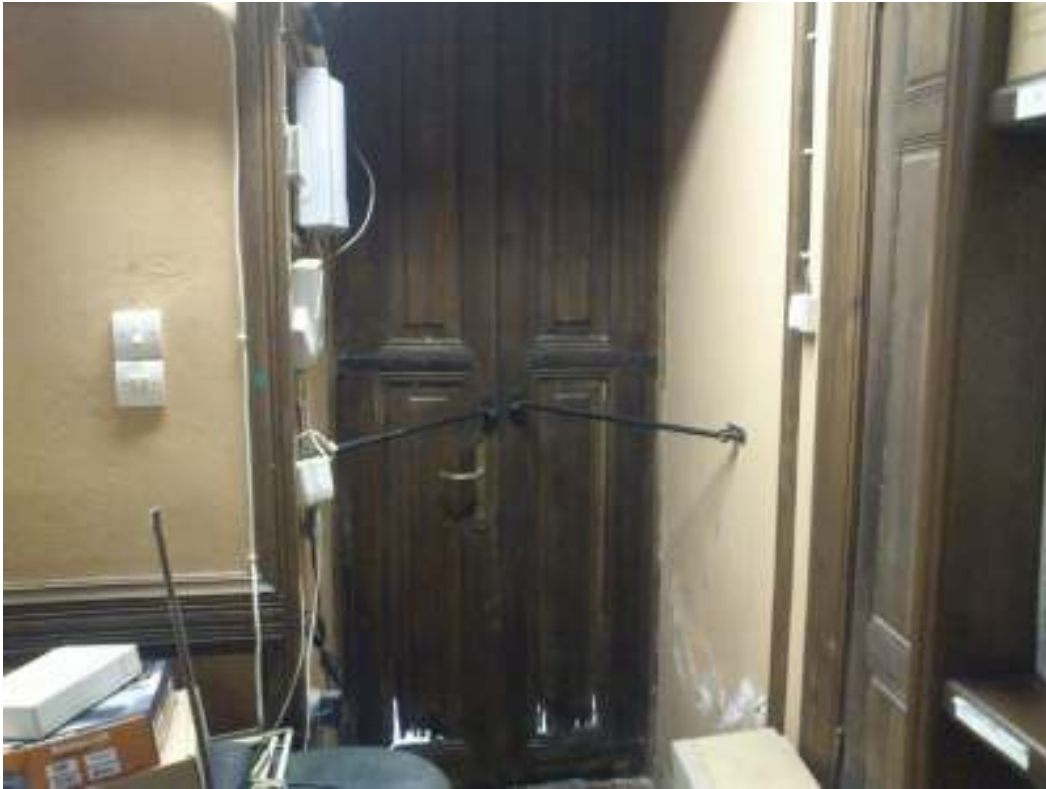
1. Στην βορειοδυτική πλευρά του κτηρίου, στην ξύλινη εξωτερική ταμπλαδωτή θύρα, διαστάσεων 2,36m x 0,90m, και στα τέσσερα ξύλινα δίφυλλα εξωτερικά παράθυρα, διαστάσεων 1,63m x 0,86m, 1,60m x 0,89m, 1,51m x 0,99m και 1,52m x 0,98m, παρουσιάζονται έντονα σημάδια προσβολής από υγρασία και πλήρους σήψης εκτεταμένων τμημάτων τους.

ΓΑΚ-Αρχεία Ν.Εύβοιας. Προσβολή από υγρασία και σήψη της ξύλινης εξωτερικής ταμπλαδωτής θύρας στην βορειοδυτική πλευρά του κτηρίου.

1. Αποξήλωση της σαπισμένης ξύλινης εξωτερικής ταμπλαδωτής θύρας και των τεσσάρων ξύλινων δίφυλλων εξωτερικών παραθύρων στην βορειοδυτική πλευρά του κτηρίου.

2. Αντικατάσταση των εν λόγω αποξηλωμένων κουφωμάτων με νέα ταμπλαδωτή θύρα και 4 νέα ξύλινα δίφυλλα εξωτερικά παράθυρα, με σιδερά κιγκλιδώματα από οριζόντιες ράβδους και εξωτερικά ταμπλαδωτά παντζούρια, με αντίστοιχες διαστάσεις και σε πανομοιότυπο σχέδιο και χρωματισμό με τα παλιά, σύμφωνα με την ΕΤΕΠ 03-08-01-00 "Ξύλινα κουφώματα".

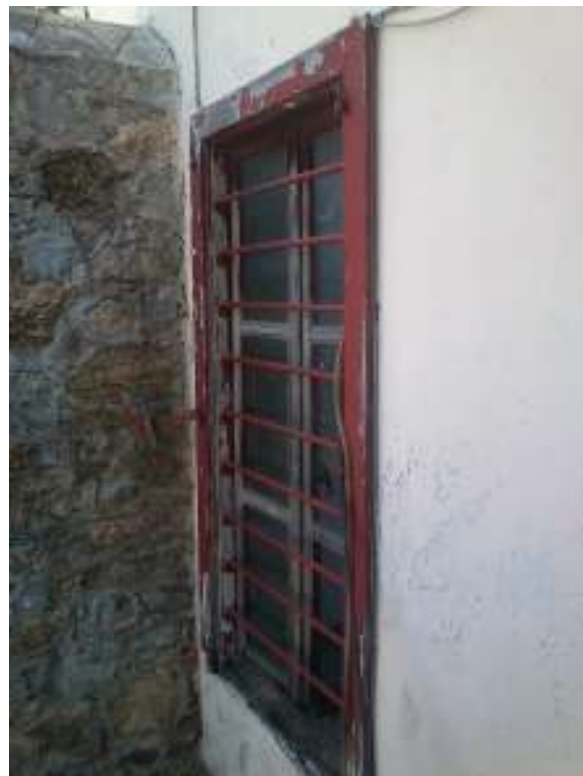
Προσβολή από υγρασία και σήψη του ξύλινου παραθύρου στην βορειοδυτική πλευρά του κτηρίου.

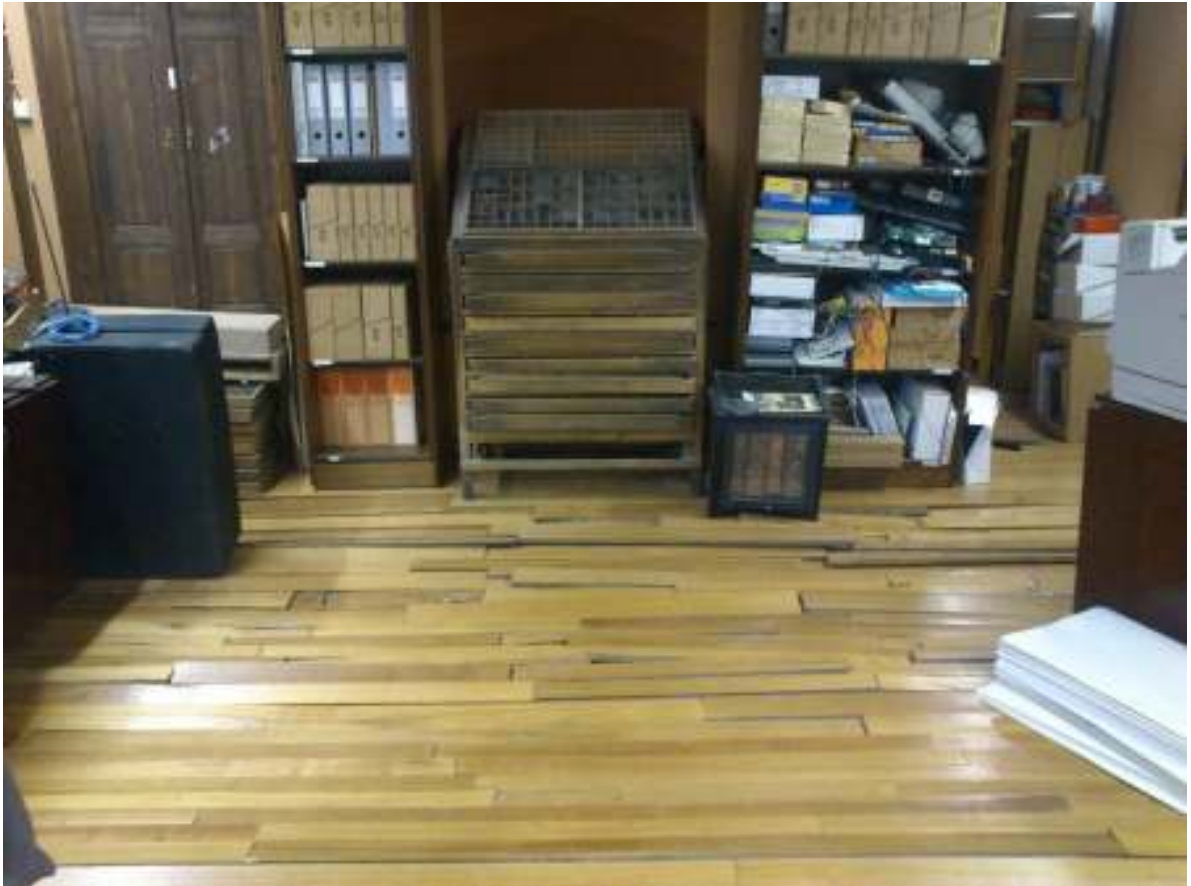
2. Στο γραφείο της διοίκησης καθώς και σε παρακείμενο μικρό χώρο, προς τη δυτική και βορειοδυτική πλευρά του κτηρίου, παρατηρούνται εκτεταμένα σημάδια προσβολής από υγρασία και πλήρης σήψη των καδρονιών του ξύλινου σκελετού του πατώματος καθώς και αποδιοργάνωση των δρύινων λωρίδων (οι οποίες όμως κατά κανόνα δεν εμφανίζουν φθορές από υγρασία και κατά ποσοστό τουλάχιστον 70% μπορούν να επαναχρησιμοποιηθούν). Σημειώνεται ότι ο ξύλινος σκελετός του πατώματος εδράζεται σε εδαφόπλακα σκυροδέματος καθώς επίσης ότι στο όμορο οικόπεδο προς την βορειοδυτική πλευρά του κτηρίου, υπάρχει παλαιό πηγάδι που ενδεχομένως να σχετίζεται με την υγρασία που προκάλεσε την σήψη των καδρονιών του ξύλινου πατώματος.

Αποδιοργάνωση των δρύινων λωρίδων του πατώματος.

4. Αποξήλωση του ξύλινου δαπέδου στο γραφείο της διοίκησης και σε παρακείμενο μικρό χώρο προς τη δυτική και βορειοδυτική πλευρά του κτηρίου, με προσοχή για την επαναχρησιμοποίηση των δρύινων λωρίδων, που κατά κανόνα δεν εμφανίζουν φθορές από υγρασία και κατά ποσοστό τουλάχιστον 70% μπορούν να επανατοποθετηθούν.

7. Επανατοποθέτηση των δρύινων λωρίδων (σε ποσοστό τουλάχιστον 70% της επιφάνειας του προς επισκευή ξύλινου πατώματος) και συμπλήρωση με καινούργιες δρύινες λωρίδες (σε ποσοστό που δε θα υπερβαίνει το 30% της επιφάνειας του προς επισκευή ξύλινου πατώματος), με πάχος, πλάτος και μήκος αντίστοιχο των υπαρχόντων δρύινων λωρίδων, σύμφωνα με την ΕΤΕΠ 03-07-01-01 "Ξύλινα καρφωτά δάπεδα".

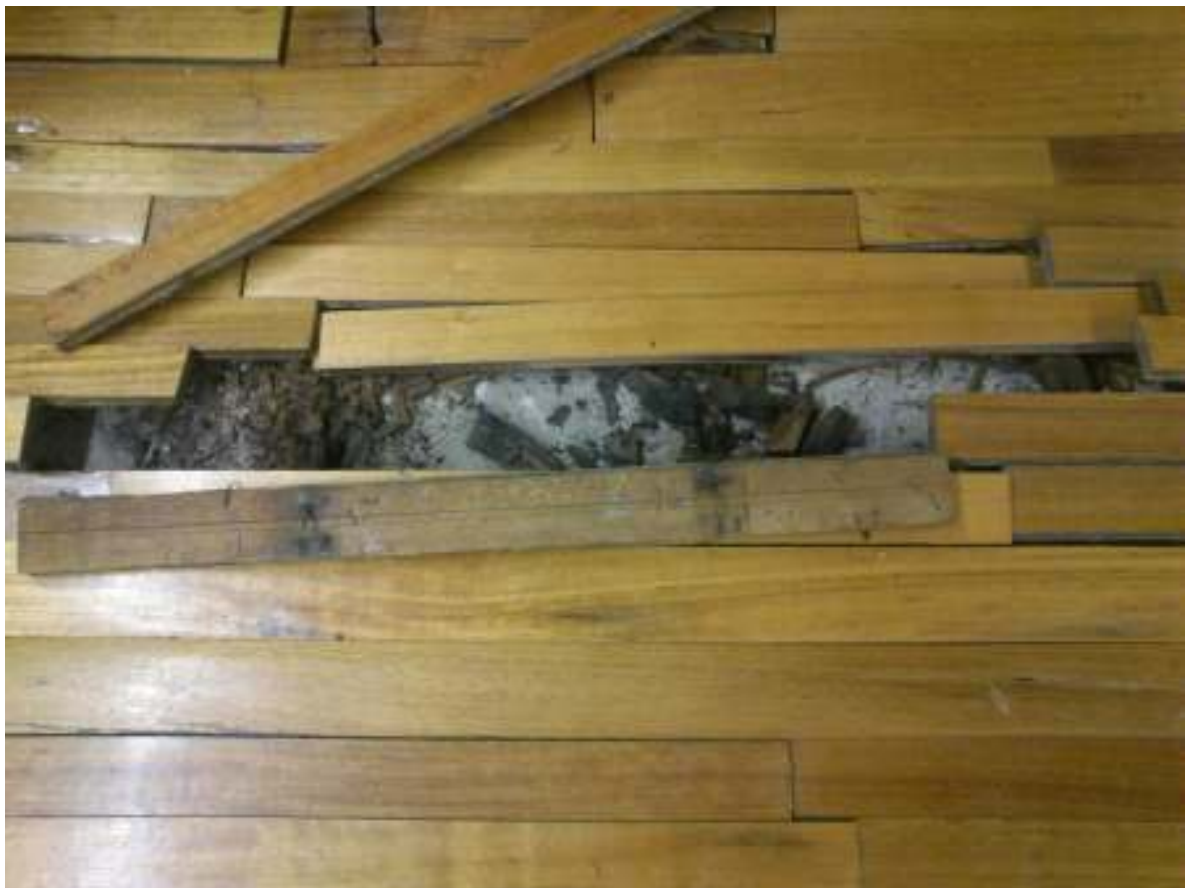
Σήψη των καδρονιών του ξύλινου σκελετού του πατώματος.

5. Καθαρισμός του υποστρώματος στους χώρους όπου αποξηλώθηκε το ξύλινο δάπεδο, στεγάνωση της επιφάνειας σκυροδέματος του εν λόγω υποστρώματος και δημιουργία στρώσης διακοπής υγρασίας με επάλειψη της επιφάνειας σκυροδέματος με ενισχυτικό πρόσφυσης (αστάρι) και στη συνέχεια με στεγανωτικό υλικό με βάση τις εποξειδικές ρητίνες.

6. Κατασκευή νέου σκελετού πατώματος από καδρόνια δομικής πριστής ξυλείας, ιδίων διαστάσεων με τα υφιστάμενα και σε αξονικές αποστάσεις 0,40m και με εγκάρσιους συνδέσμους ανά 1,00m, σύμφωνα με την ΕΤΕΠ 03-07-01-01 "Ξύλινα καρφωτά δάπεδα". Στα καδρόνια του σκελετού πριν την τοποθέτησή τους θα γίνει μυκητοκτόνος επεξεργασία με επάλειψη στρώσεων εμποτισμού αλκυδικής και ακρυλικής βάσης,

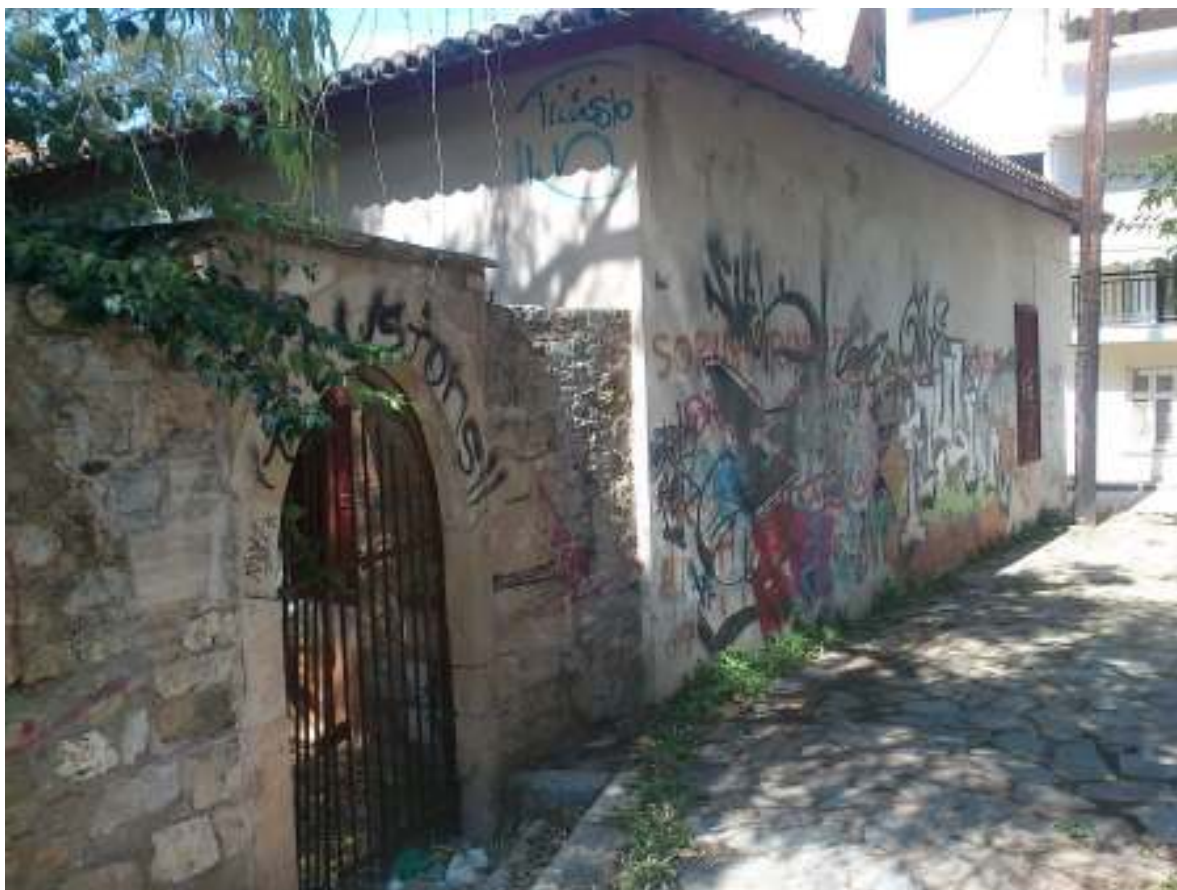
4. Οι περιμετρικοί τοίχοι του κτηρίου εξωτερικά παρουσιάζουν φθορά στους χρωματισμούς καθώς και διάχυτη αναγραφή συνθημάτων στην βορειοανατολική και νοτιοανατολική πλευρά.

Περιμετρικός τοίχος στην νοτιοανατολική πλευρά του κτηρίου.

11. Χρωματισμός εξωτερικά των περιμετρικών επιχρισμένων λιθοδομών του κτηρίου, με υδατικής διασποράς χρώματα ακρυλικής, ή στυρενιο-ακρυλικής βάσεως σε 2 στρώσεις, σε ίδια απόχρωση με το υφιστάμενο χρώμα, σύμφωνα με την ΕΤΕΠ 03-10-02-00 "Χρωματισμοί επιφανειών επιχρισμάτων".

12. Εφαρμογή εξωτερικά σε όλες τις περιμετρικές επιχρισμένες και χρωματισμένες λιθοδομές του κτηρίου, αντιγραφιστικής (antigraffiti), μη θυσιαζόμενης επάλειψης, (δηλαδή μόνιμης αντιρρυπαντικής επάλειψης τύπου II, που να είναι ανθεκτική σε πολλαπλούς καθαρισμούς, με πλύση με νερό υπό πίεση και διαλύτες, των τυχόν ανεπιθύμητων αναγραφών κειμένων-σχεδίων ή επικολλημένων αφισών κλπ), σύμφωνα με την ΕΤΕΠ 05-02-03-00 "Αντιρρυπαντική επάλειψη".
